| GEZ | <h1>KARTA ADRESOWA ZABYTKU NIERUCHOMEGO</h1> | | 3. Miejscowość<br><br><h2>TRĄBKİ</h2> |
| 1. Nazwa<br><br><b>KANTOR/DOM ADMINISTRATORA<br/>Z ZESPOŁU HUTY SZKŁA „CZECHY”</b> | 2. Czas powstania<br><br>I. 40. XIX w. | | |

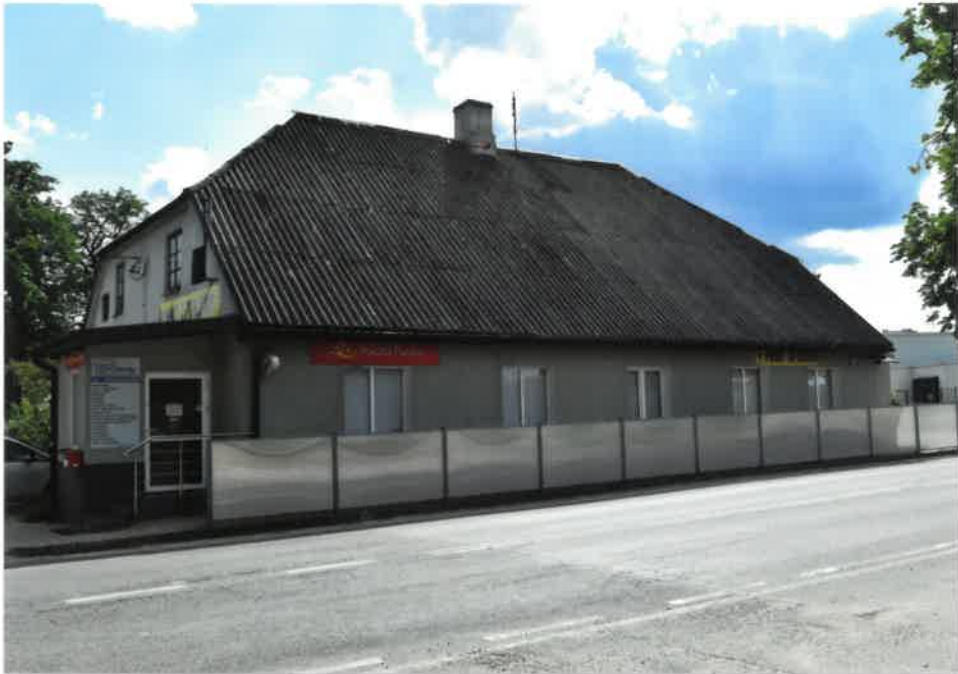
1. Widok od północnego wschodu.

Dom położony w zachodniej części miejscowości, naprzeciwko dawnego wjazdu do huty przy ul. Osadniczej, usytuowany po płd. stronie ulicy, kalenicowo do drogi. Murowany z cegły ceramicznej na kamiennym fundamencie, otynkowany. Wieżba dachowa drewniana (konstrukcja nierozpoznana – brak dostępu), pokrycie z falistych płyt azbestowo-cementowych (tzw. eternitu), wtórne. Stropy drewniane z podsufitką. Posadzki cementowe oraz podłogi drewniane, deskowe na legarach. Schody zewnętrzne betonowe. Stolarka wtórna, w większości współczesna. Na poddaszu drewniane okna ościeżnicowe, pozostałe z PCW, zespolone. Drzwi drewniane, płycinowe oraz ramowo-płycinowe z PCW, częściowo przeszklone. Budynek wzniesiony na planie prostokąta, jednokondygnacyjny z użytkowym poddaszem, niepodpiwniczony, nakryty dachem naczółkowym. W narożnikach od płn.-zach. i płn.-wsch. oraz na osi od płd. dostawione prostokątne dobudówki. Wnętrze o dwutraktowym układzie, z korytarzem na osi (dawn. przelotową sienią). Elewacje gładko opracowane. Elewacja frontowa (płn.) i tylna (płd.) pięciosiowe, elewacje boczne (szczytowe) dwuosiowe. Wejścia w elewacjach bocznych oraz w elewacji tylnej poprzedzają przedsionki nakryte jednopołaciowymi daszkami. Otwory okienne i drzwiowe o prostokątnym wykończeniu.

Stan zachowania określa się w skali punktowej na 3 – dostateczny.

Budynek utrzymał historyczny gabaryt. Bryła, kompozycja elewacji oraz dyspozycja wnętrza przekształcone. Istnieje możliwość odtworzenia oryginalnej formy obiektu w oparciu o ikonografię oraz badania architektoniczne i konserwatorskie.
