| GEZ | <b>KARTA ADRESOWA ZABYTKU NIERUCHOMEGO</b> | | 3. Miejscowość<br><br><b>TRĄBKİ</b> |
| 1. Nazwa<br><br><b>HALA PRODUKCYJNA I BUDYNEK ZARZĄDU<br/>Z ZESPOŁU HUTY SZKŁA „CZECHY”</b> | | 2. Czas powstania<br><br>1835 r. | |

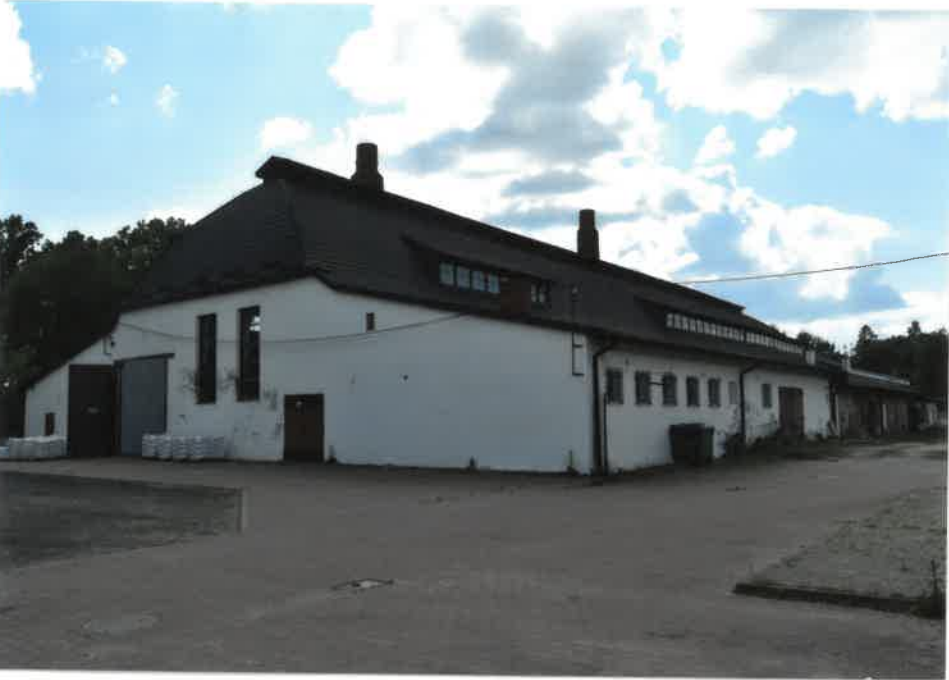
1. Widok od północnego wschodu.

Stan zachowania określa się w skali punktowej na 4 – dobry.

Budynek utrzymał historyczną bryłę, gabaryt oraz w znacznej mierze kompozycję elewacji.
